## **Geotechnischer Erläuterungsbericht**

Standortsicherheitsuntersuchung  
des Bestandsdamms in Völlkofen  
in 88367 Hohentengen - Völlkofen

Aktenzeichen: AZ 16 09 074

Bauvorhaben: Hochwasserschutz Völlkofen  
88367 Hohentengen - Völlkofen  
- Standortsicherheitsuntersuchung -

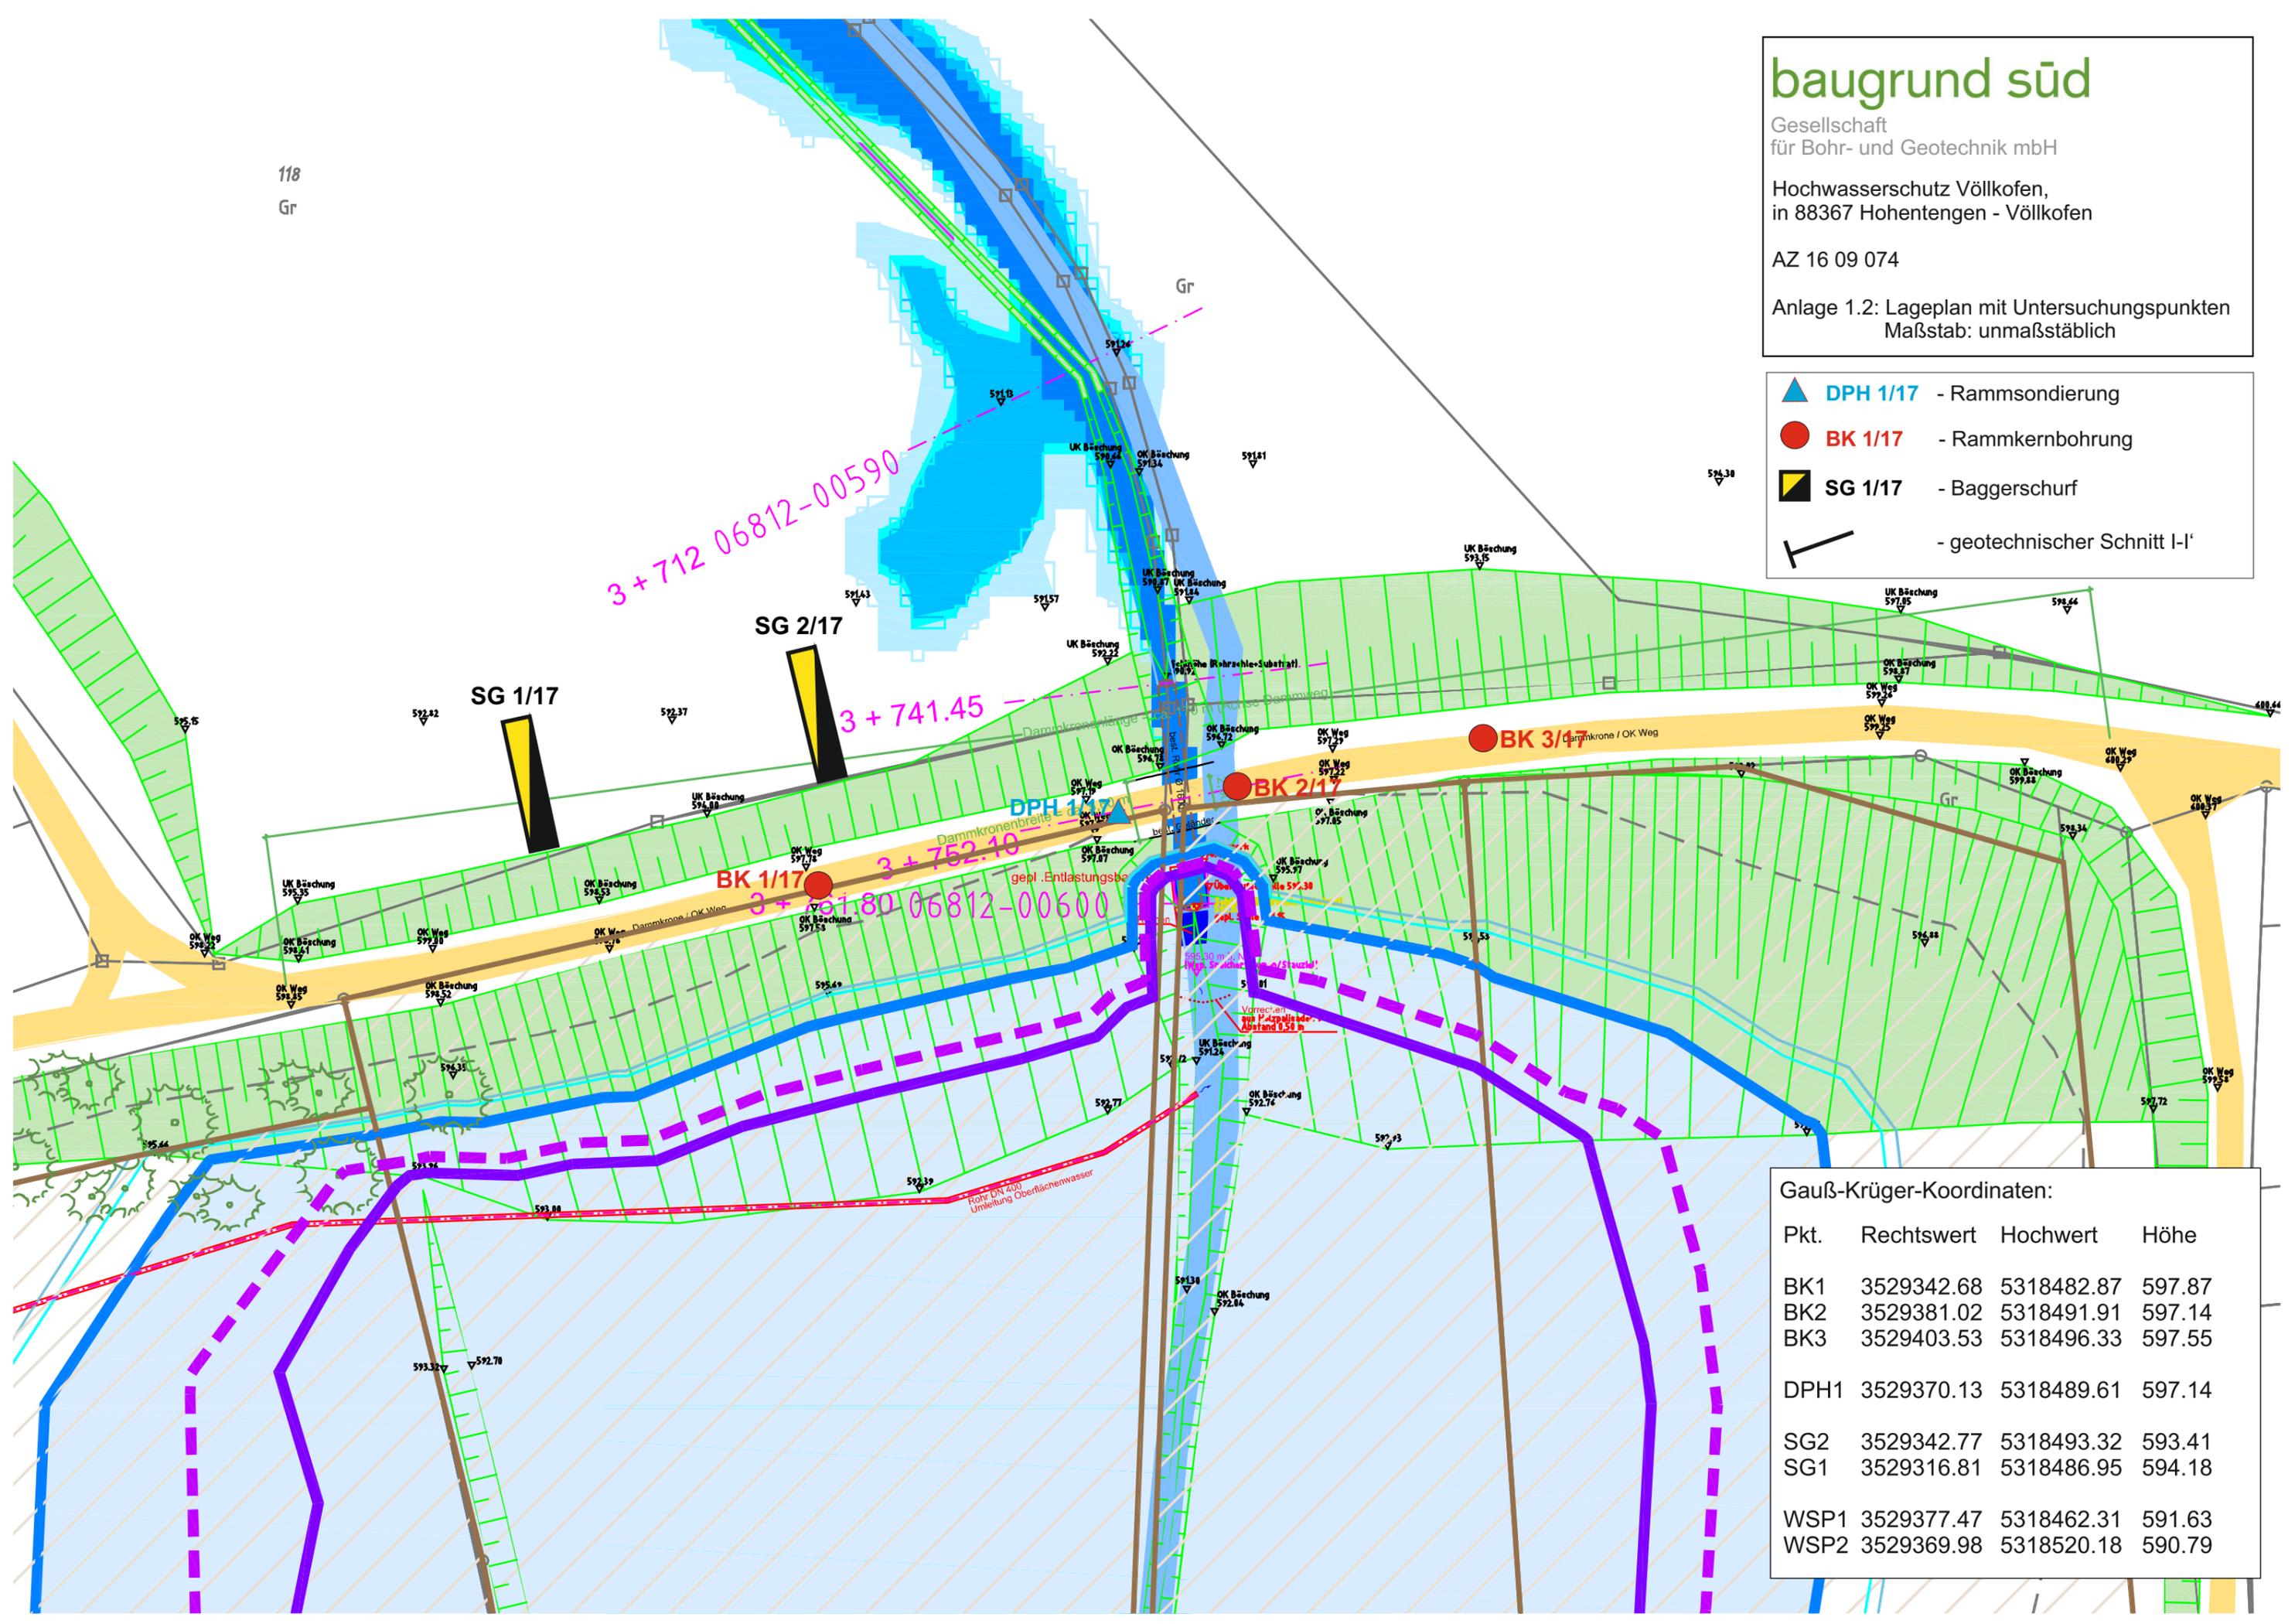
Anlage 1.2: Lageplan mit Untersuchungspunkten  
Maßstab: unmaßstäblich

Der Standort des Untersuchungsgebietes ist in der Anlage 1.1 dargestellt. Die Einmessung der Ansatzpunkte nach Lage und Höhe erfolgte mittels GPS durch Mitarbeiter der Fa. BauGrund Süd. Die entsprechenden Rechts- und Hochwerte (Gauß-Krüger-Koordinaten) sowie die Absoluthöhen sind im Lageplan der Anlage 1.2 enthalten.

- ▲ **DPH 1/17** - Rammsondierung
- **BK 1/17** - Rammkernbohrung
- SG 1/17** - Baggerschurf
- geotechnischer Schnitt I-I'

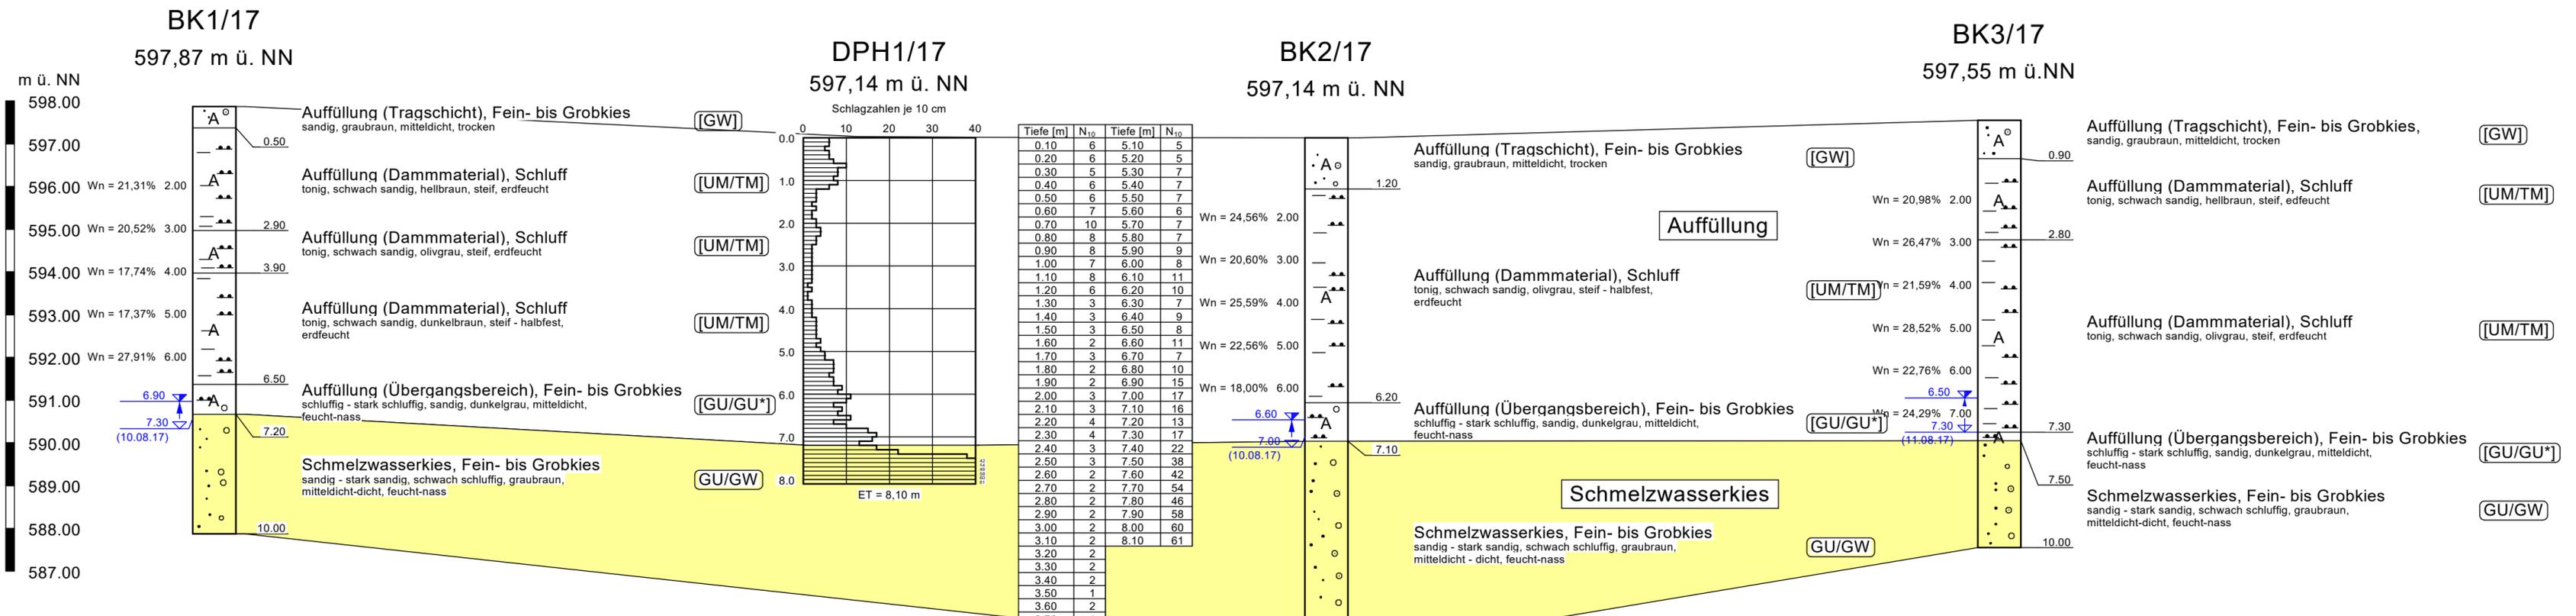
## Geotechnischer Baugrundschnitt I - I'

Maßstab d.H. 1:100, Maßstab d. L. unmaßstäblich

Anm.: Der Geländeverlauf und die Schichtenabfolge zu den Aufschlüssen ist interpoliert.  
 Die Aufschlüsse und die Schichtenabfolge stellen punktuelle Untersuchungen dar.  
 Die Schichtenunterteilung bei den Sondierungen ist interpoliert.

Die erkundete Baugrundabfolge und deren geologischen Zusammensetzung können im Detail den einzelnen Bohrprofilen in dem Baugrundschnitt der Anlage 2 entnommen werden.

Durch Interpolation der punktuellen Aufschlüsse wurde unter Berücksichtigung der geologischen Zusammenhänge ein 2-dimensionales Baugrundmodell entwickelt. Der Aufbau, die Zusammensetzung sowie die bautechnischen Eigenschaften des Untergrundes werden nachfolgend beschrieben. Das für das Bauvorhaben zugrunde gelegte Baugrundmodell ist in der Anlage 2 wiedergegeben.

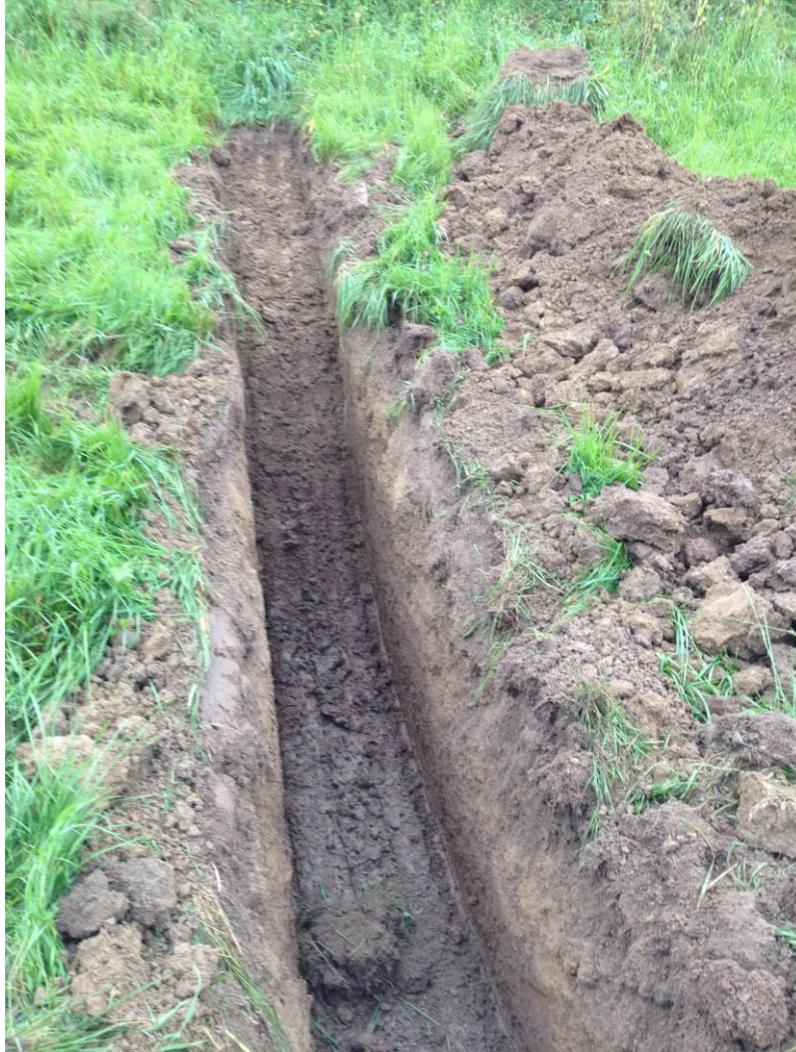
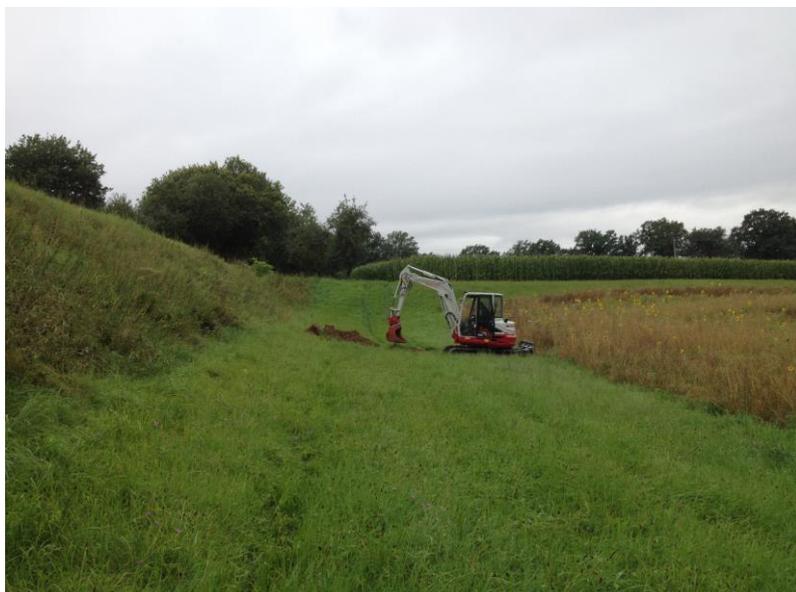
## SG 1/17:

Die angelegten Baggerschürfe sowie die mit den Bohrungen durchörterten Böden sind fotografisch in den Anlagen 3.1-2 dokumentiert.

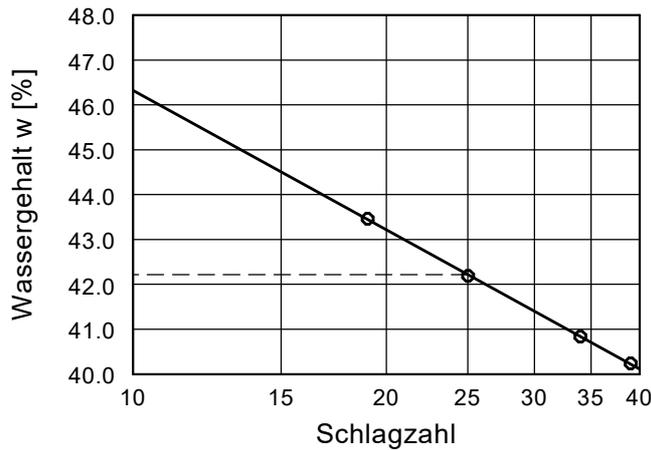
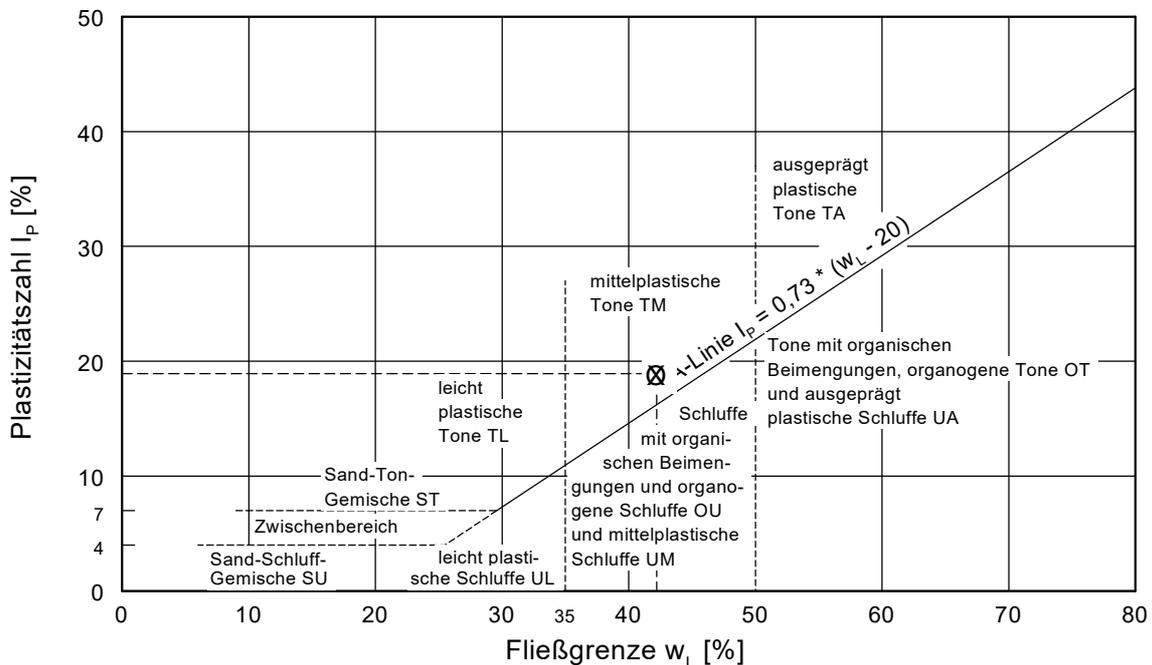
Prüfungsnummer: 1  
 Entnahmestelle: BK 2/17  
 Tiefe: 3,0 m  
 Art der Entnahme: gestört  
 Bodenart: TM  
 Probe entnommen am:

Wassergehalt $w$ =	20.6 %
Fließgrenze $w_L$ =	42.2 %
Ausrollgrenze $w_p$ =	23.3 %
Plastizitätszahl $I_p$ =	18.9 %
Konsistenzzahl $I_c$ =	1.01
Anteil Überkorn $\ddot{u}$ =	12.1 %
Wassergeh. Überk. $w_{\ddot{u}}$ =	2.0 %
Korr. Wassergehalt =	23.1 %

Mit einer Konsistenzzahl von 0,81 bis 1,01 und einem Wassergehalt von  $w_n = 18,0$  % bis 20,6 % besitzen die angetroffenen Böden eine steife bis halbfeste Konsistenz. Demnach kann ein qualifizierter Dammaufbau bestätigt werden. Nach ihrer Lage im Plastizitätsdiagramm von Casagrande sind diese Böden der Bodengruppe TM (mittel plastische Tone) zu zuordnen.

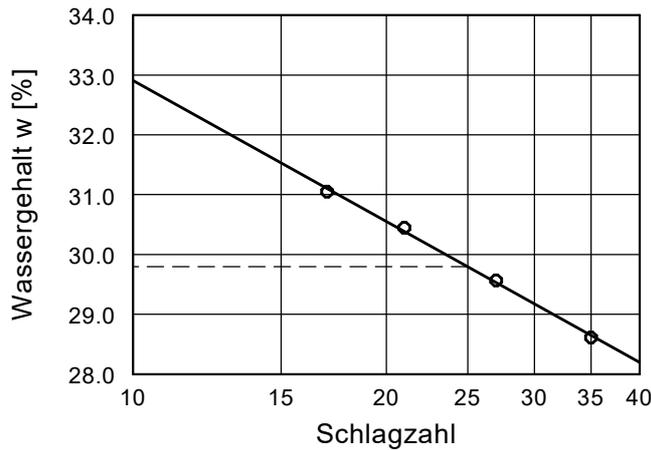
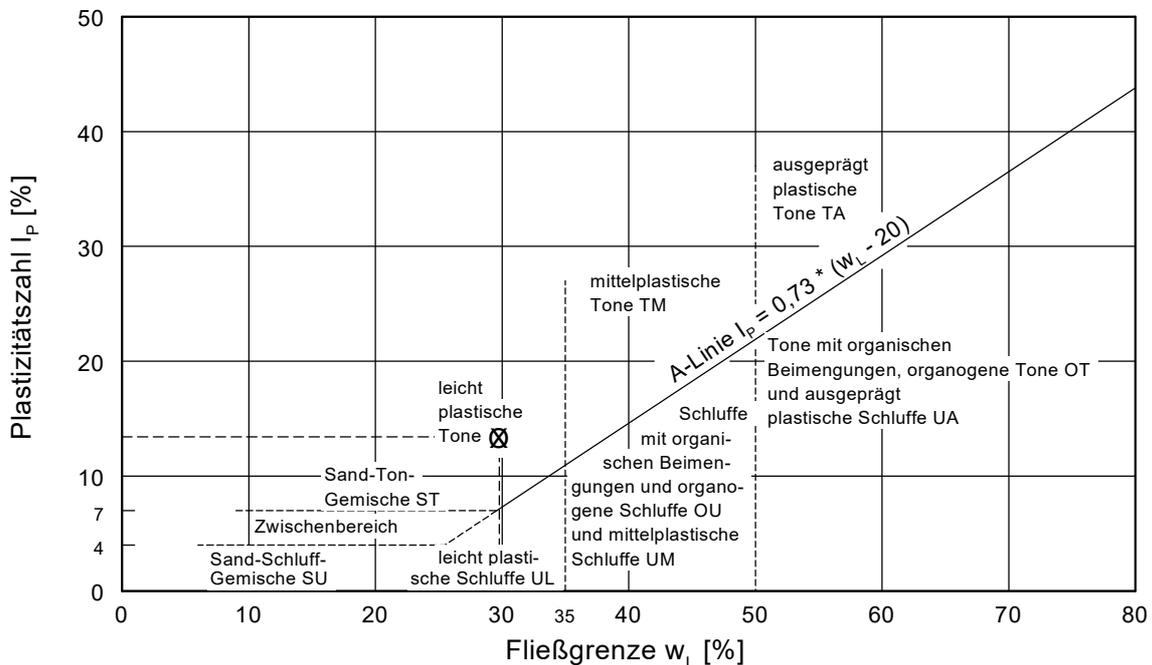
Prüfungsnummer: 2  
 Entnahmestelle: BK 2/17  
 Tiefe: 6,0 m  
 Art der Entnahme: gestört  
 Bodenart: TM  
 Probe entnommen am:

Wassergehalt  $w = 18.0 \%$   
 Fließgrenze  $w_L = 29.8 \%$   
 Ausrollgrenze  $w_P = 16.4 \%$   
 Plastizitätszahl  $I_P = 13.4 \%$   
 Konsistenzzahl  $I_C = 0.81$   
 Anteil Überkorn  $\ddot{u} = 5.0 \%$   
 Wassergeh. Überk.  $w_{\ddot{u}} = 2.0 \%$   
 Korr. Wassergehalt =  $18.9 \%$

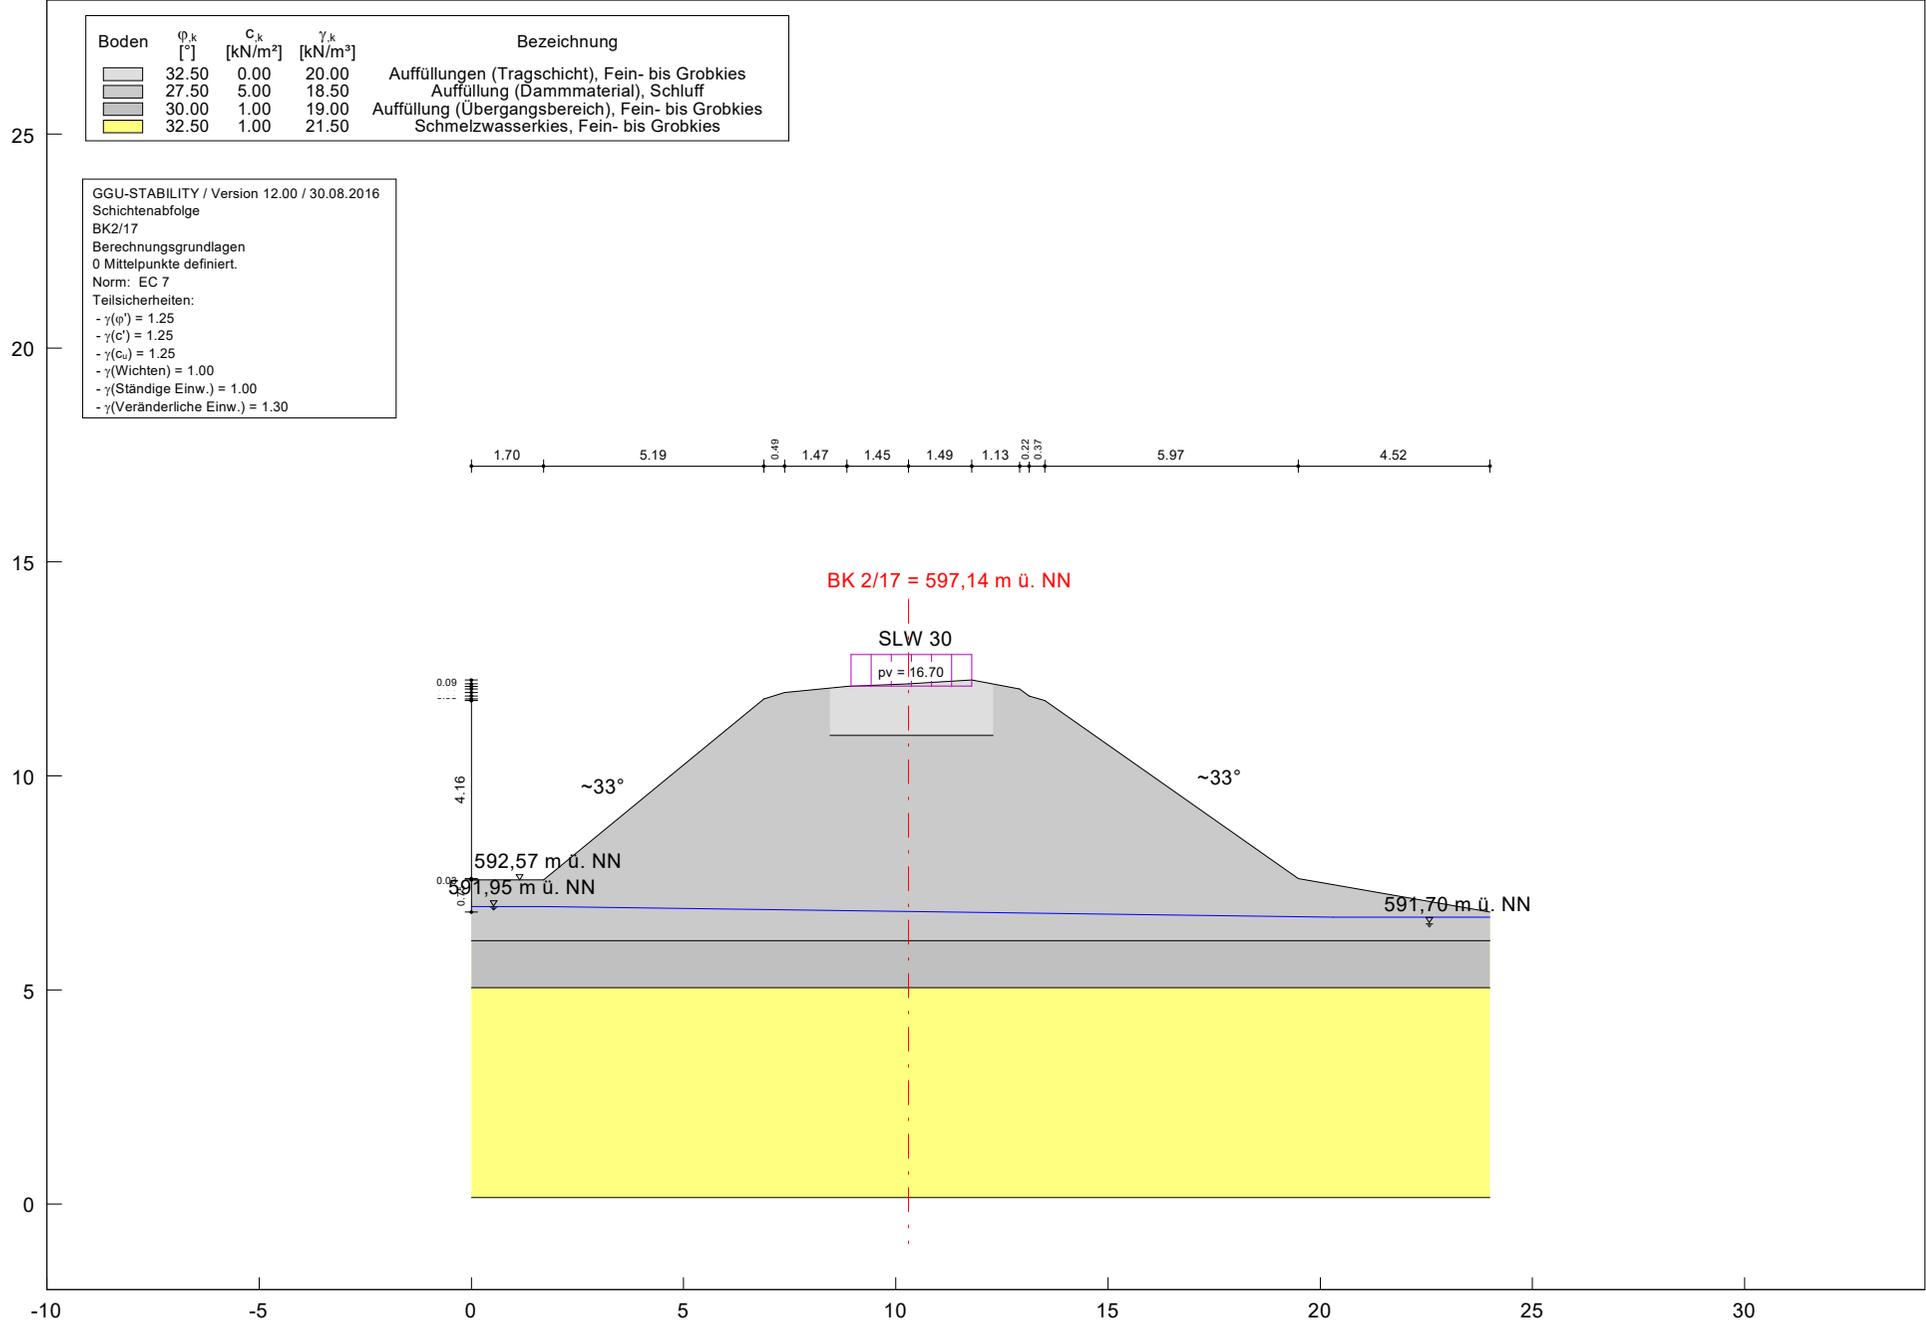
AZ	16 09 074
Anlage	5.1

## Berechnungsquerschnitt, Lastfall 1.1, BS-P: Normalstau

Die Berechnungsgrundsysteme der betrachteten Lastfälle sowie die Ergebnisplots der gemäß Tabelle 10 durchgeführten Böschungsbruchberechnungen sind in den Anlagen 5.1-3 (Normalstau), den Anlagen 5.4-6 (Vollstau) und den Anlagen 5.7-9 (Kronenstau) abgelegt.

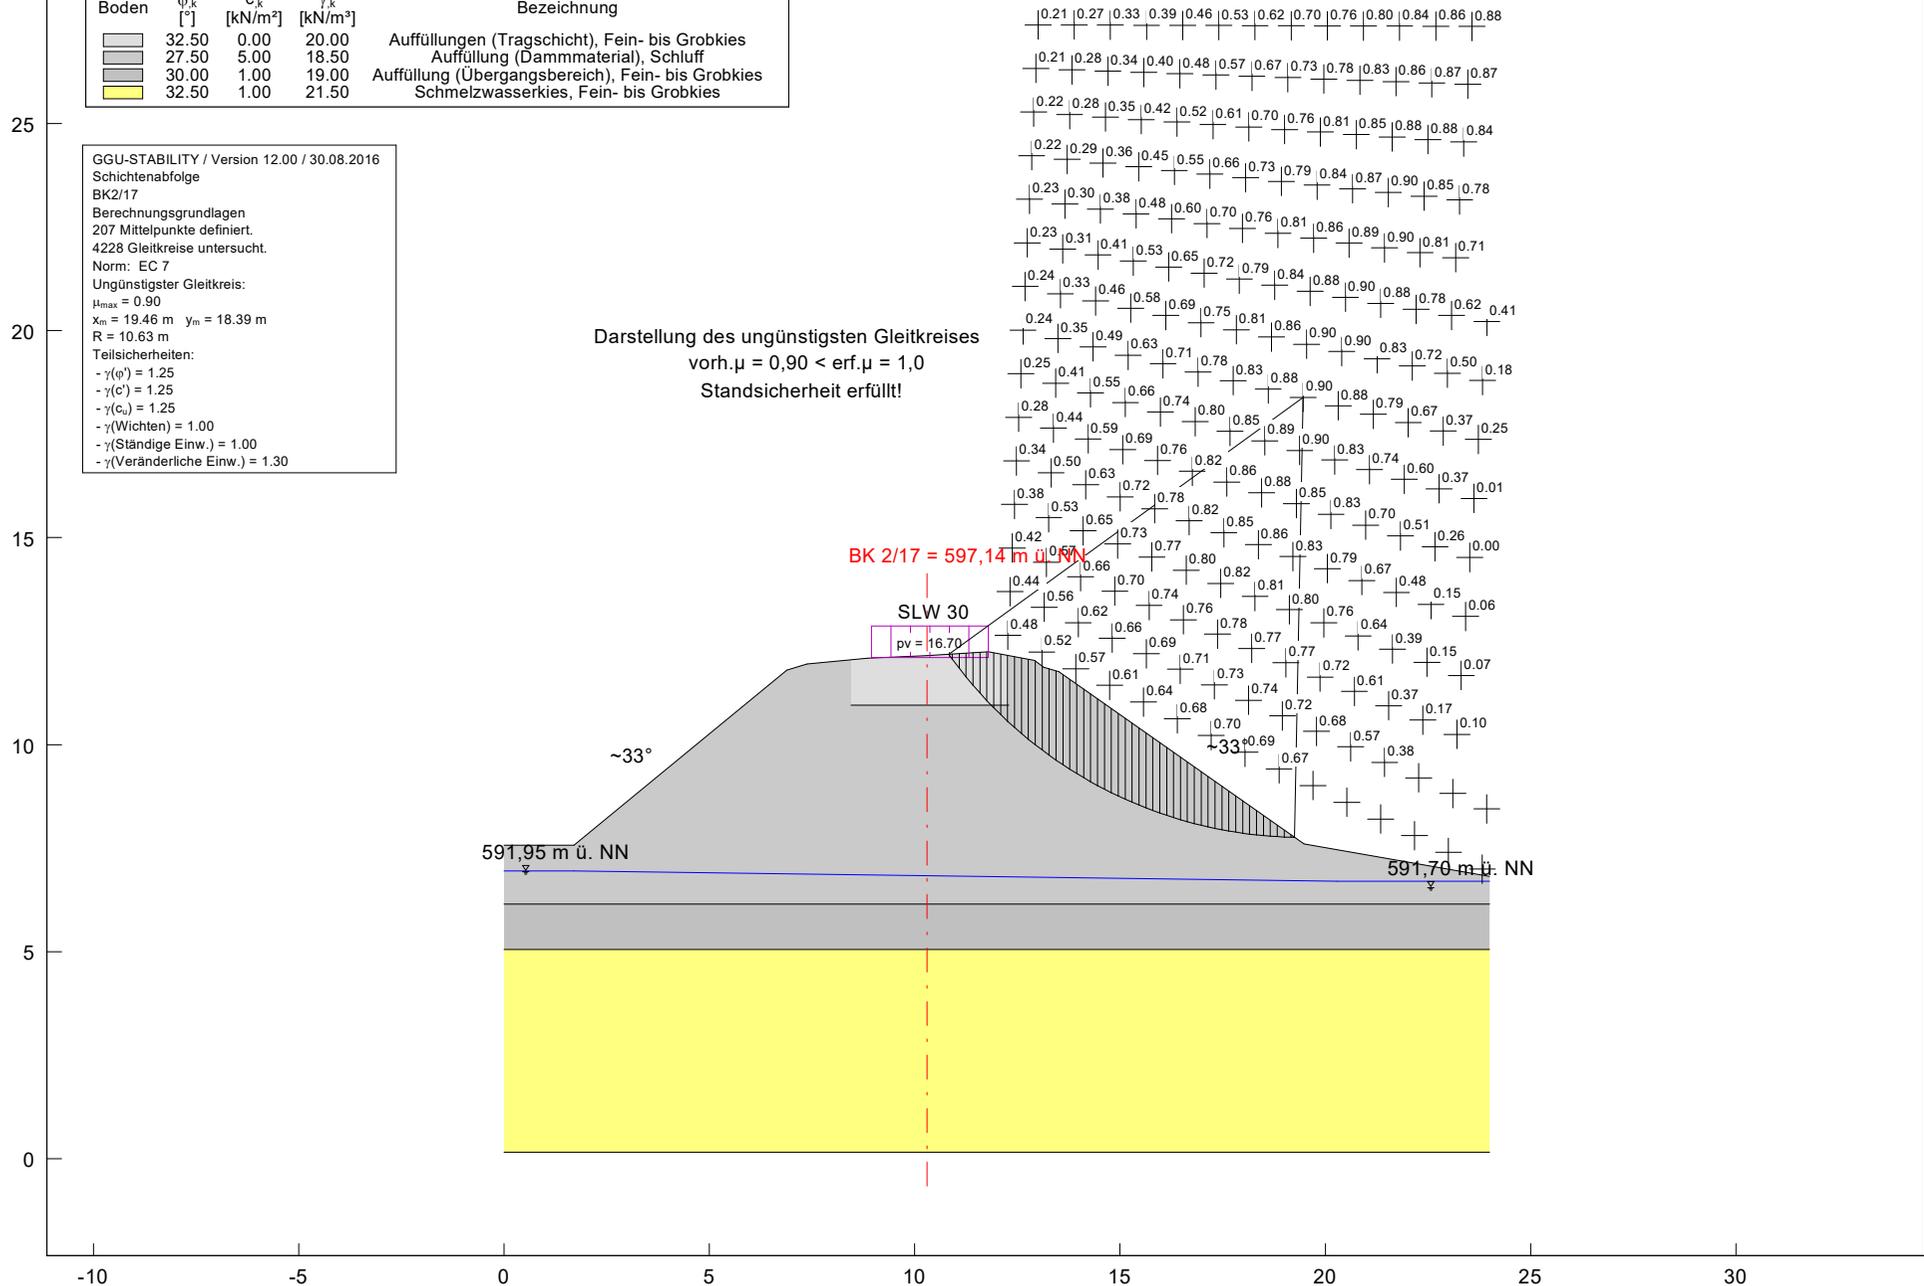
## Berechnungsergebnis, Lastfall 1.1, BS-P: Normalstau, Landseite

GGU-STABILITY / Version 12.00 / 30.08.2016  
 Schichtenabfolge  
 BK2/17  
 Berechnungsgrundlagen  
 207 Mittelpunkte definiert.  
 4228 Gleitkreise untersucht.  
 Norm: EC 7  
 Ungünstigster Gleitkreis:  
 $\mu_{max} = 0.90$   
 $x_m = 19.46 \text{ m}$   $y_m = 18.39 \text{ m}$   
 $R = 10.63 \text{ m}$   
 Teilsicherheiten:  
 -  $\gamma(\varphi) = 1.25$   
 -  $\gamma(c) = 1.25$   
 -  $\gamma(c_u) = 1.25$   
 -  $\gamma(\text{Wichten}) = 1.00$   
 -  $\gamma(\text{Ständige Einw.}) = 1.00$   
 -  $\gamma(\text{Veränderliche Einw.}) = 1.30$

Darstellung des ungünstigsten Gleitkreises  
 vorh.  $\mu = 0,90 < \text{erf. } \mu = 1,0$   
 Standsicherheit erfüllt!

Die Böschungsbruchsicherheit der Land- und Beckenseitigen Dammböschungen ist mit den gesicherten bzw. allgemein anerkannten Bodenkennwerten (Tragwiderstandsbedingung A = wahrscheinliche Bedingungen) in allen betrachteten Lastfällen auch ohne Drainageprisma als ausreichend zu bewerten.

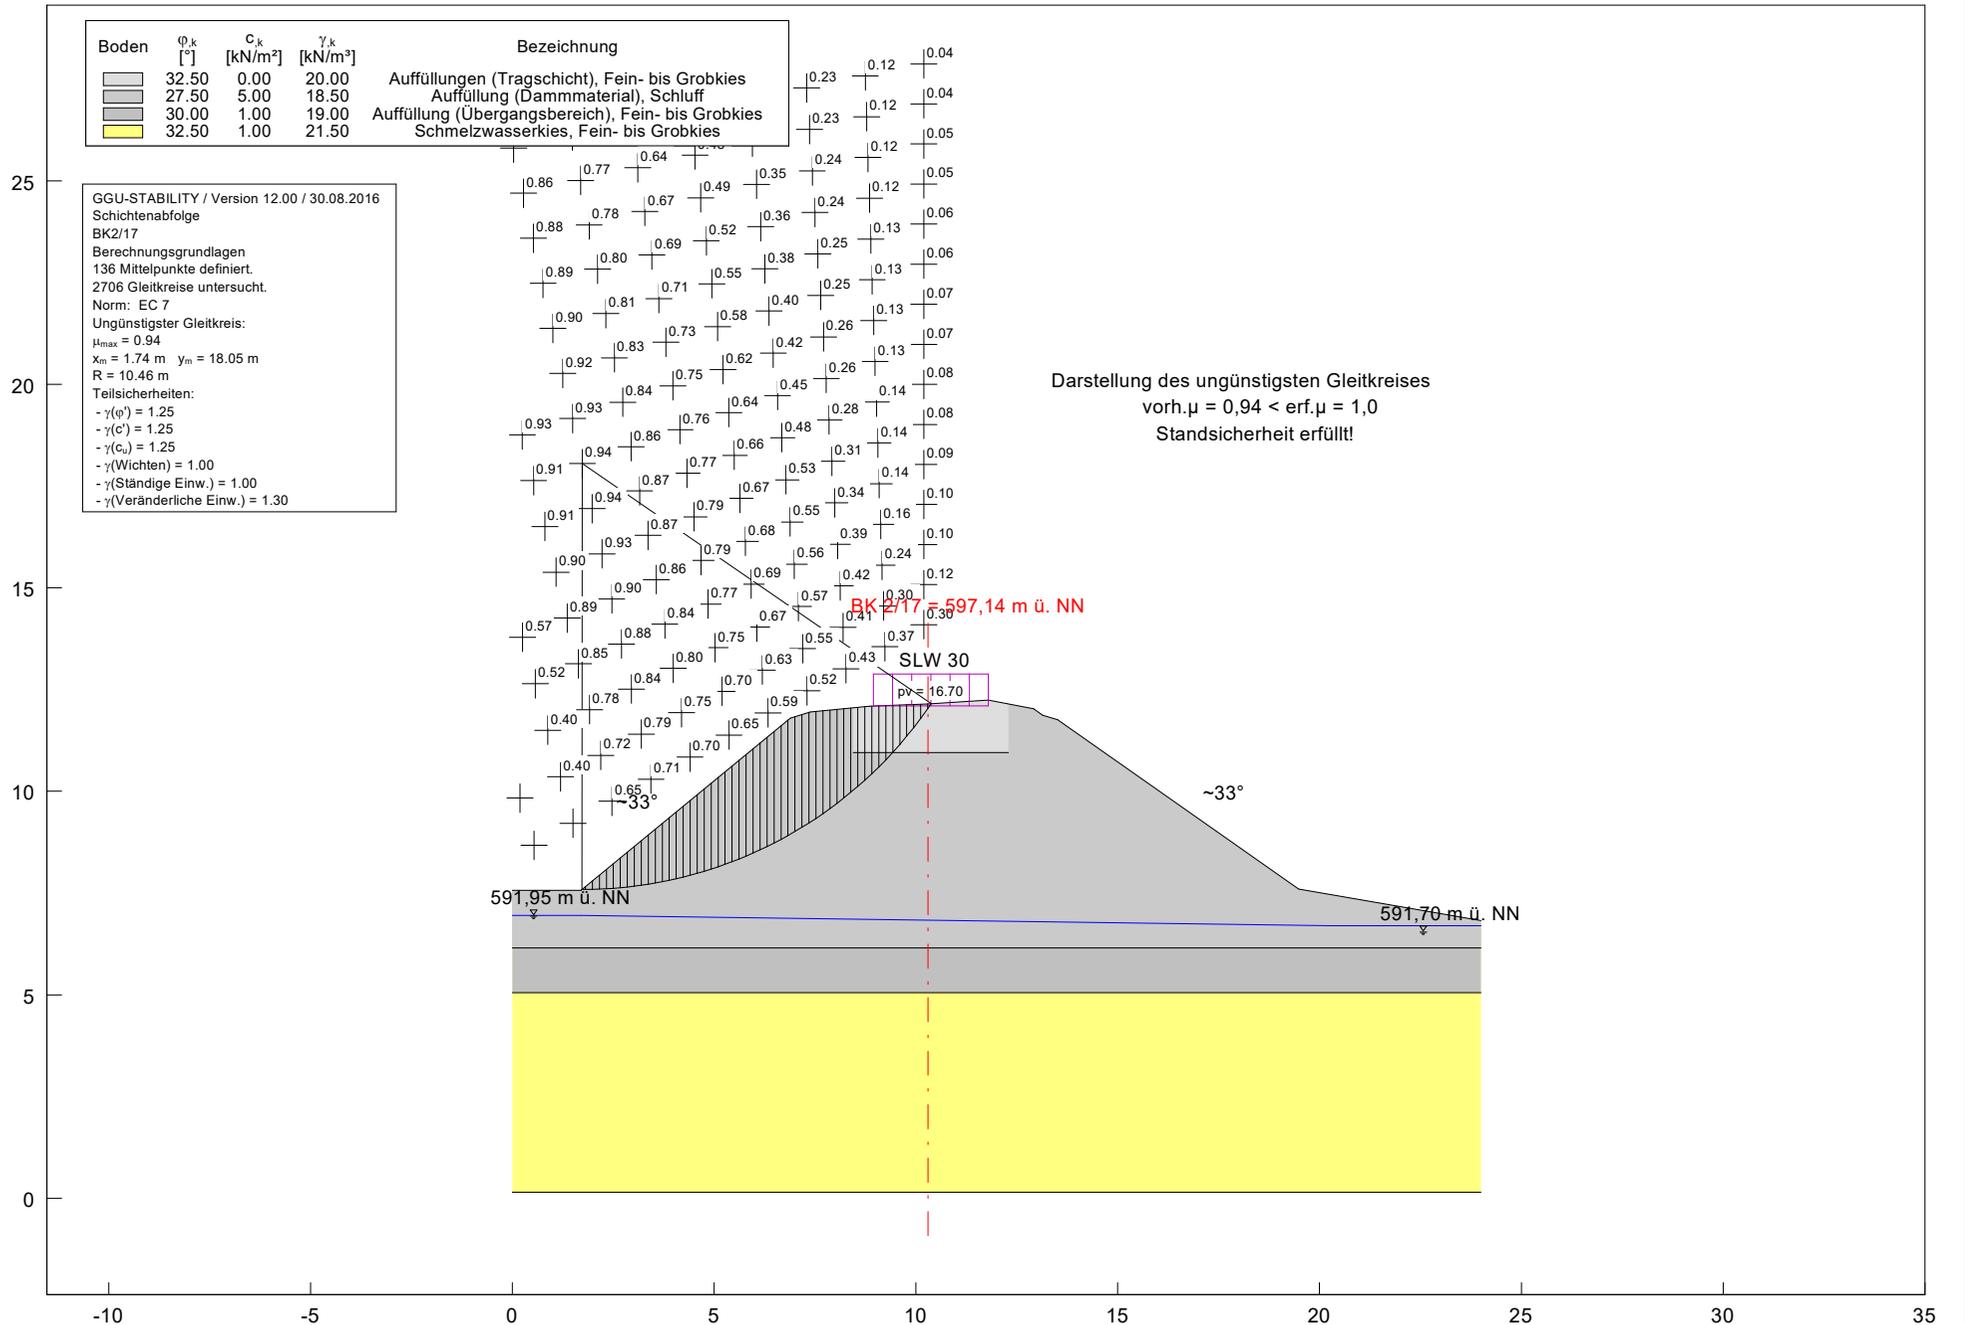
AZ	16 09 074
Anlage	5.3

## Berechnungsergebnis, Lastfall 1.1, BS-P: Normalstau, Beckenseite

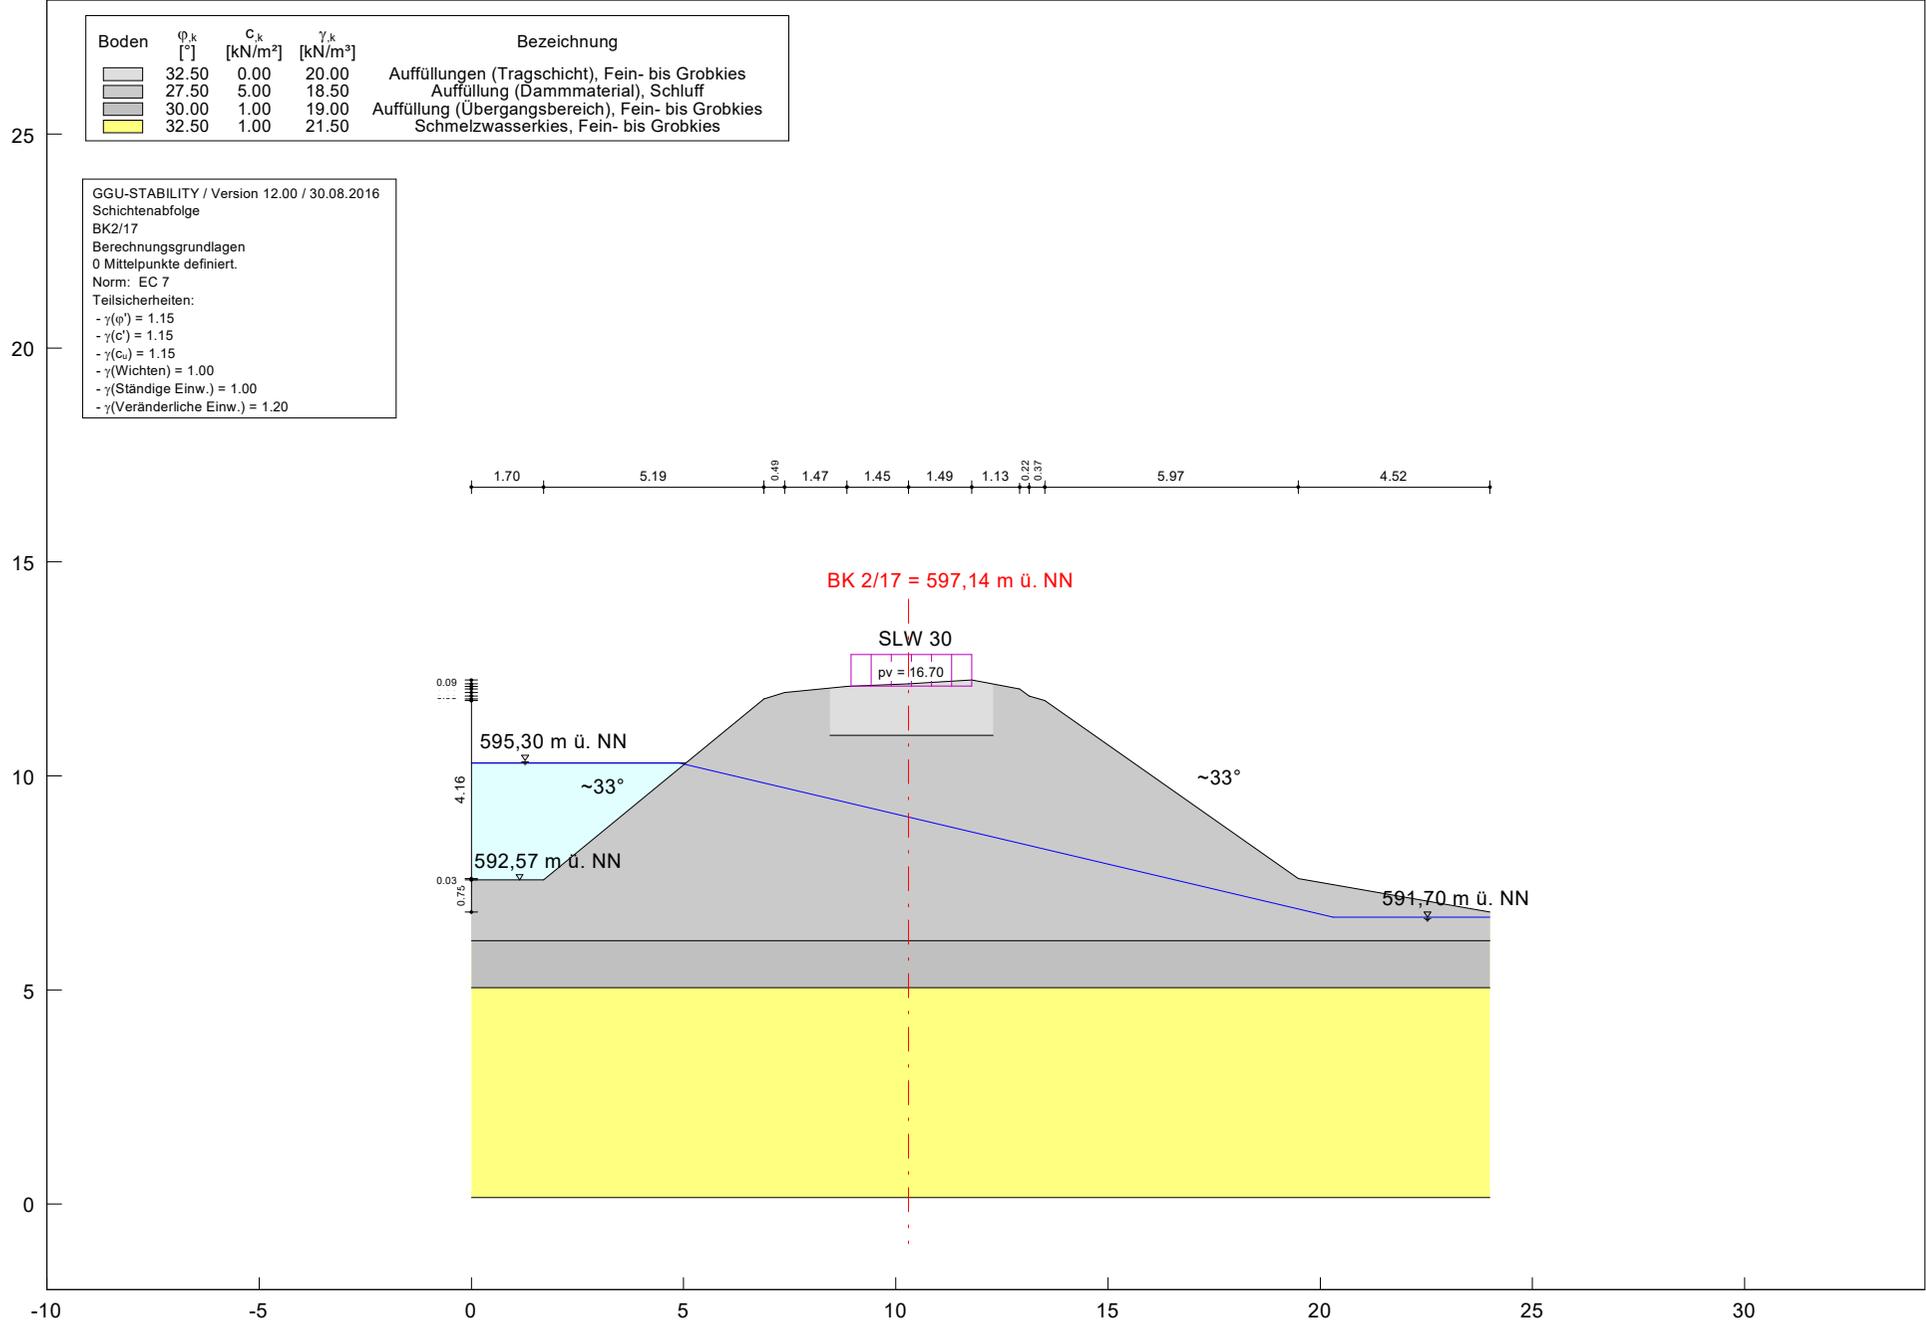
AZ	16 09 074
Anlage	5.4

## Berechnungsquerschnitt, Lastfall 2.1, BS-T: Vollstau

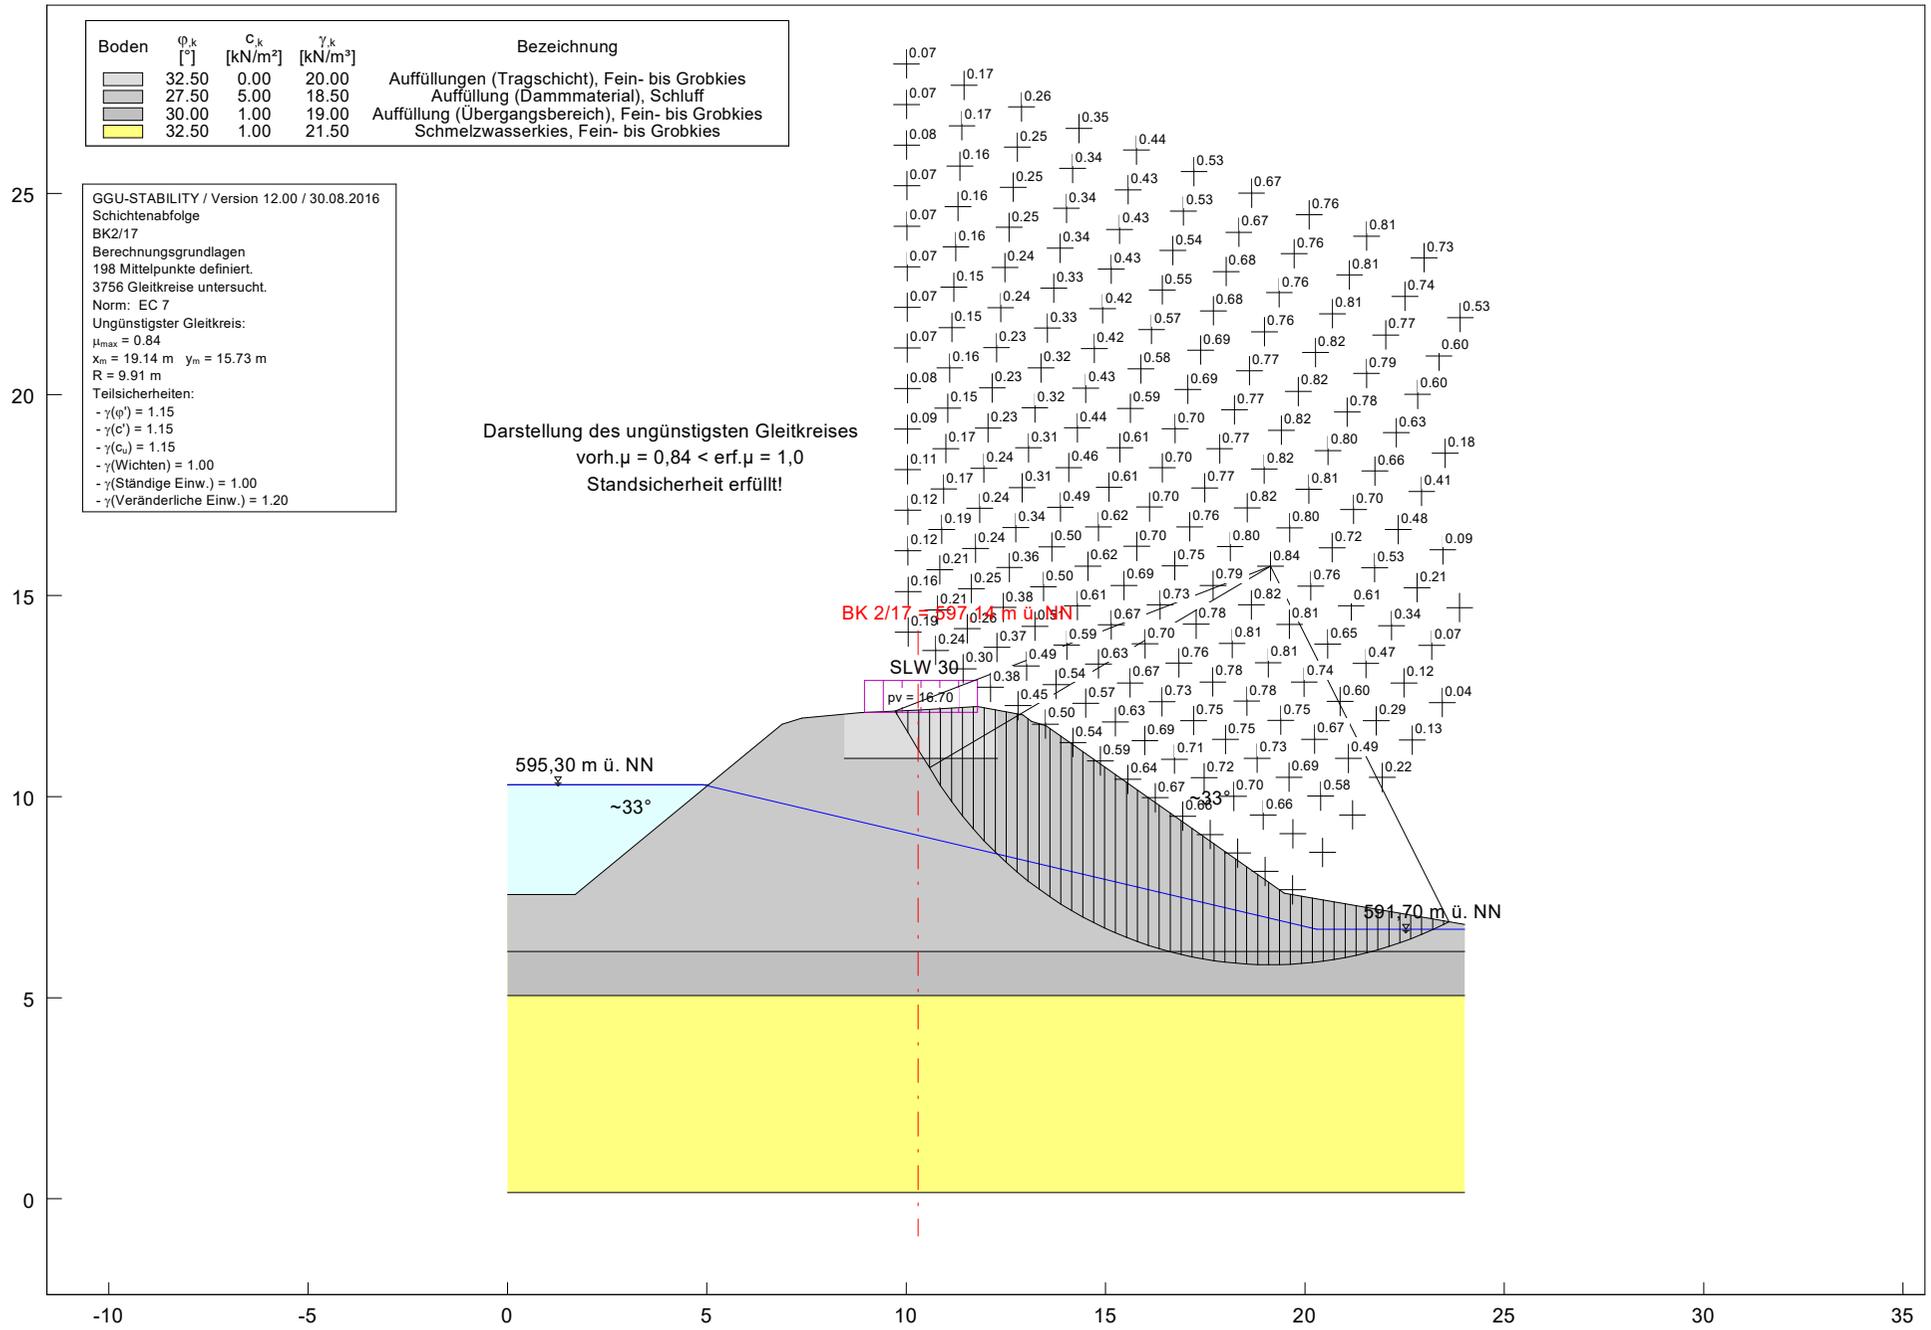
## Berechnungsergebnis, Lastfall 2.1, BS-T: Vollstau, Landseite

GGU-STABILITY / Version 12.00 / 30.08.2016  
 Schichtenabfolge  
 BK2/17  
 Berechnungsgrundlagen  
 198 Mittelpunkte definiert.  
 3756 Gleitkreise untersucht.  
 Norm: EC 7  
 Ungünstigster Gleitkreis:  
 $\mu_{max} = 0.84$   
 $x_m = 19.14 \text{ m}$   $y_m = 15.73 \text{ m}$   
 $R = 9.91 \text{ m}$   
 Teilsicherheiten:  
 -  $\gamma(\phi) = 1.15$   
 -  $\gamma(c) = 1.15$   
 -  $\gamma(e_u) = 1.15$   
 -  $\gamma(\text{Wichten}) = 1.00$   
 -  $\gamma(\text{Ständige Einw.}) = 1.00$   
 -  $\gamma(\text{Veränderliche Einw.}) = 1.20$

Darstellung des ungünstigsten Gleitkreises  
 vorh.  $\mu = 0,84 < \text{erf. } \mu = 1,0$   
 Standsicherheit erfüllt!
