## **Geotechnischer Erläuterungsbericht**

Standortsicherheitsuntersuchung  
des Bestandsdamms in Völlkofen  
in 88367 Hohentengen - Völlkofen

Aktenzeichen: AZ 16 09 074

Bauvorhaben: Hochwasserschutz Völlkofen  
88367 Hohentengen - Völlkofen  
- Standortsicherheitsuntersuchung -

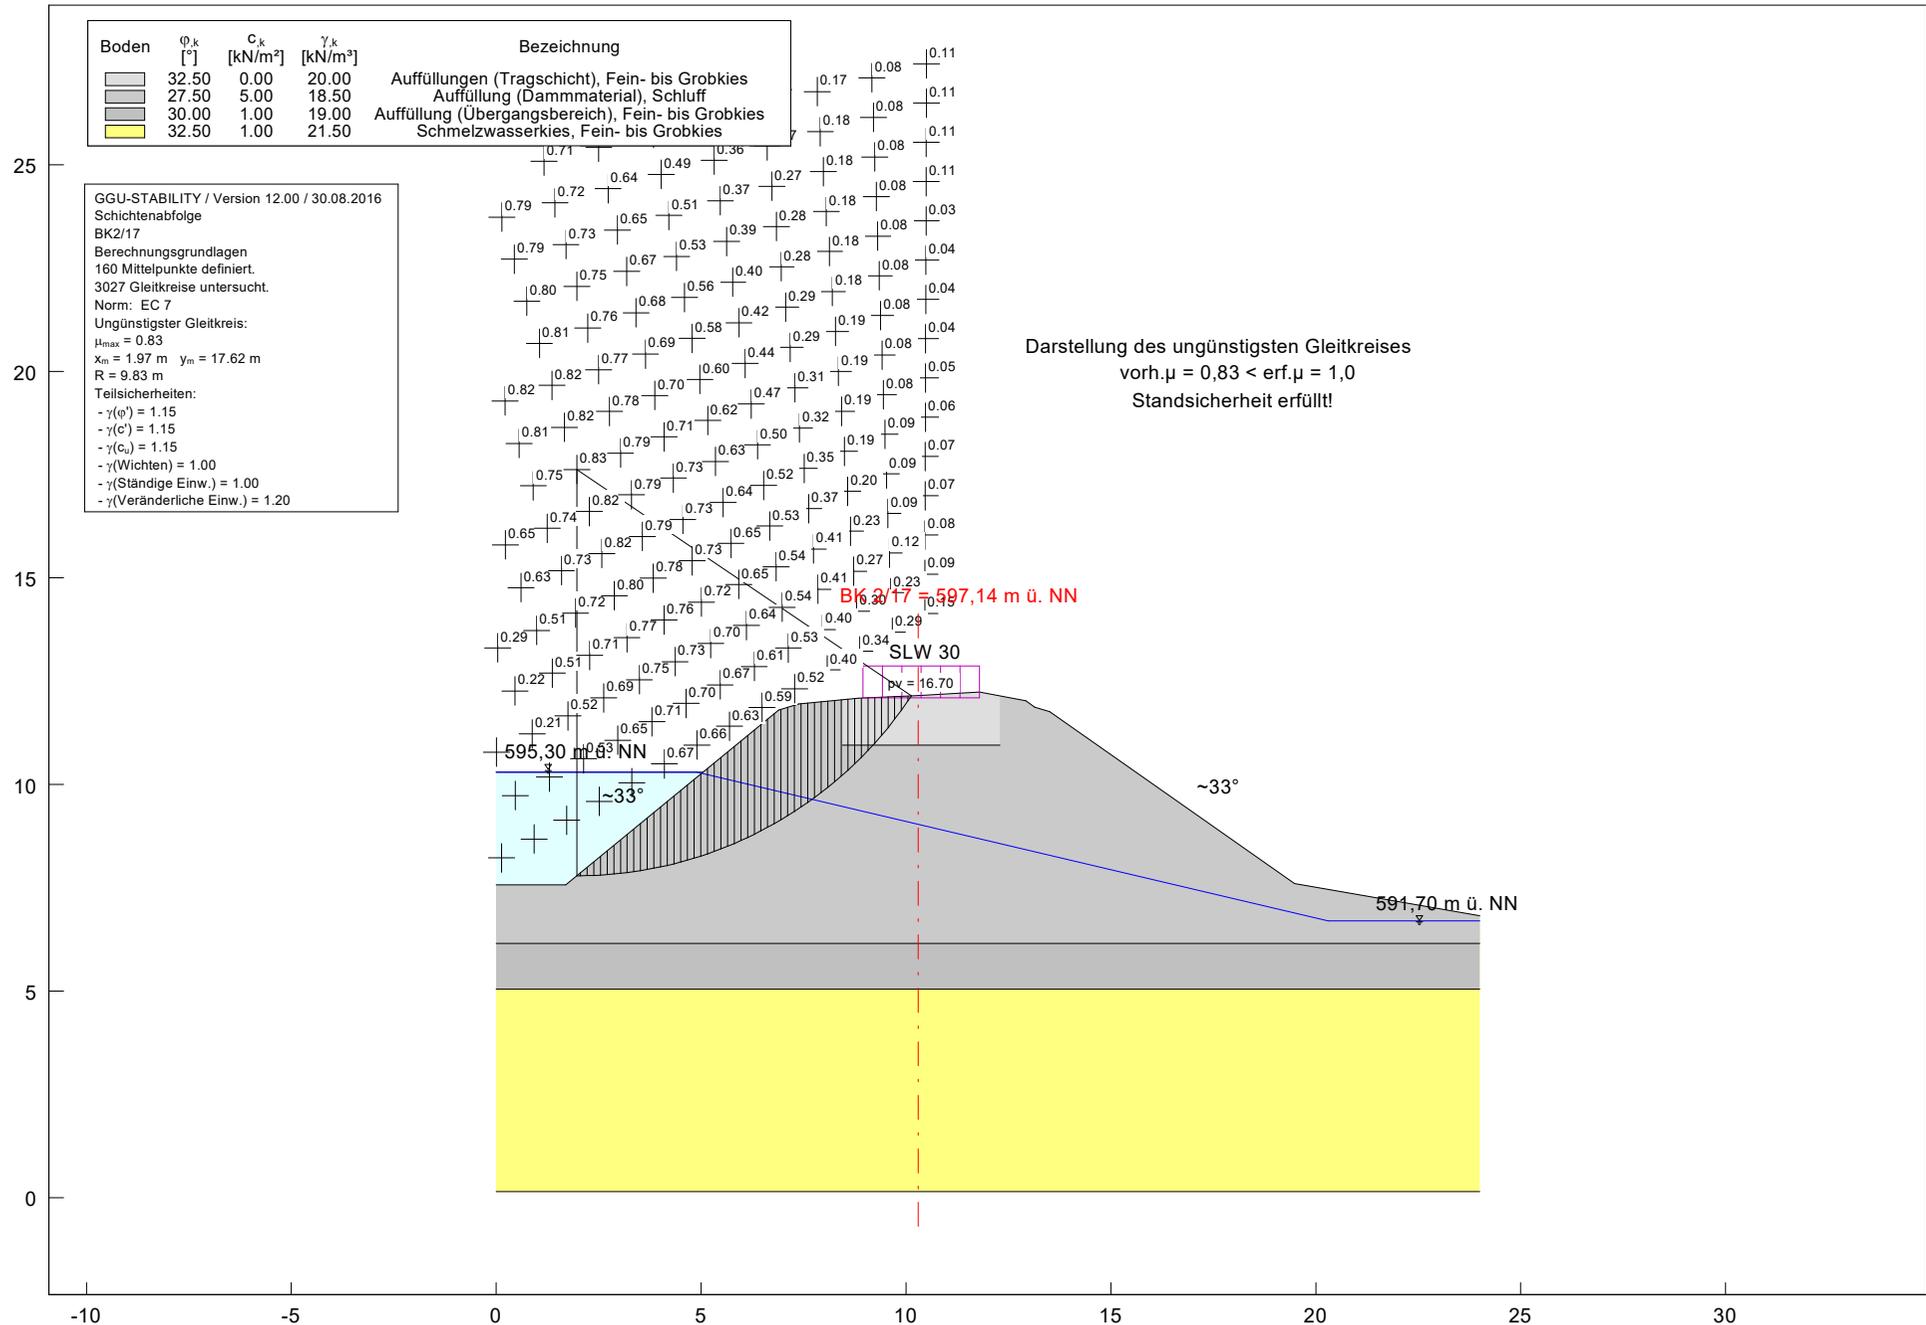
AZ	16 09 074
Anlage	5.6

## Berechnungsergebnis, Lastfall 2.1, BS-T: Vollstau, Beckenseite

Die Böschungsbruchsicherheit der Land- und Beckenseitigen Dammböschungen ist mit den gesicherten bzw. allgemein anerkannten Bodenkennwerten (Tragwiderstandsbedingung A = wahrscheinliche Bedingungen) in allen betrachteten Lastfällen auch ohne Drainageprisma als ausreichend zu bewerten.

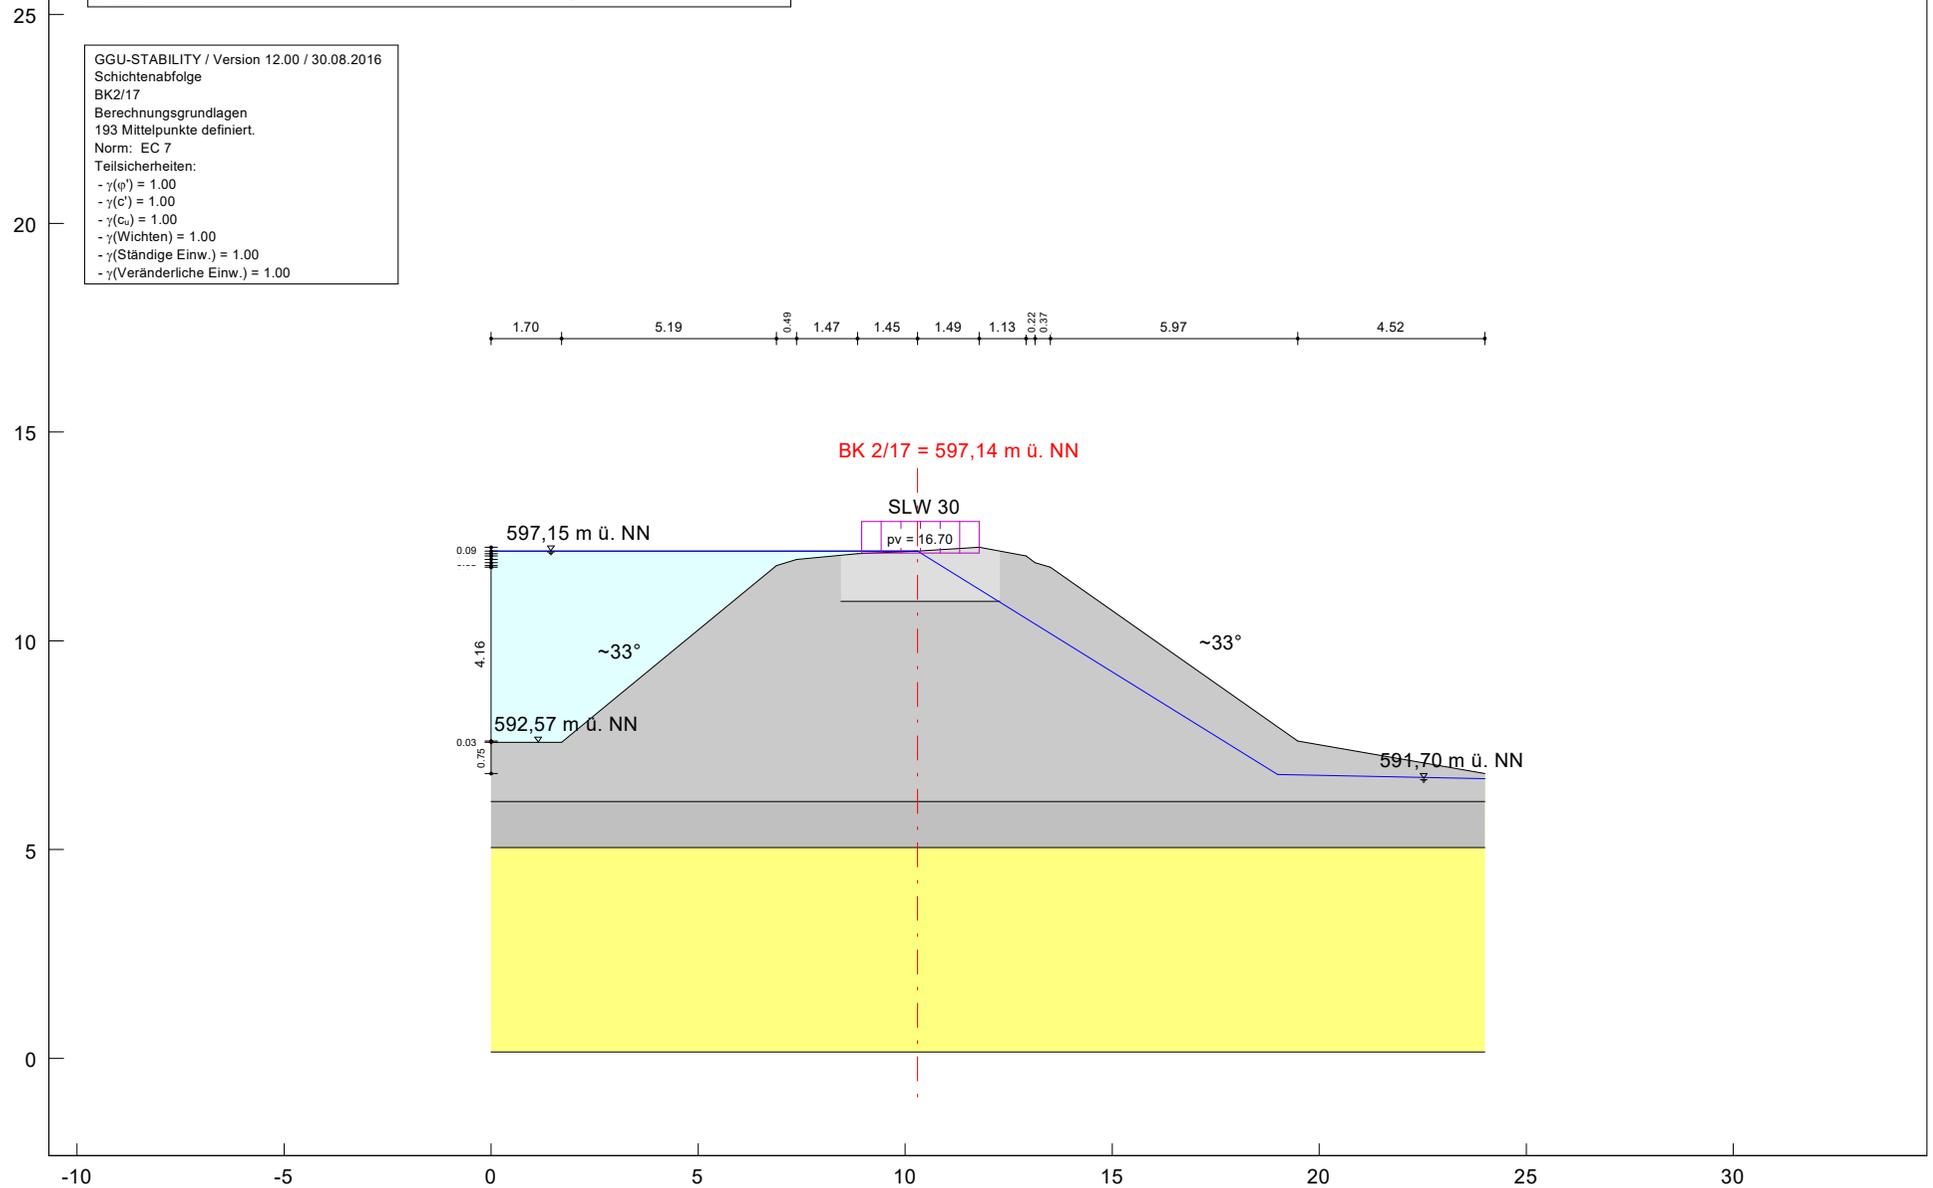
## Berechnungsquerschnitt, Lastfall 3.1, BS-E: Kronenstau

32.50	1.00	21.50	Schmelzwasserkies, Fein- bis Grobkies

GGU-STABILITY / Version 12.00 / 30.08.2016  
Schichtenabfolge  
BK2/17  
Berechnungsgrundlagen  
193 Mittelpunkte definiert.  
Norm: EC 7  
Teilsicherheiten:  
-  $\gamma(\phi) = 1.00$   
-  $\gamma(c) = 1.00$   
-  $\gamma(c_u) = 1.00$   
-  $\gamma(\text{Wichten}) = 1.00$   
-  $\gamma(\text{Ständige Einw.}) = 1.00$   
-  $\gamma(\text{Veränderliche Einw.}) = 1.00$

Die Berechnungsgrundsysteme der betrachteten Lastfälle sowie die Ergebnisplots der gemäß Tabelle 10 durchgeführten Böschungsbruchberechnungen sind in den Anlagen 5.1-3 (Normalstau), den Anlagen 5.4-6 (Vollstau) und den Anlagen 5.7-9 (Kronenstau) abgelegt.

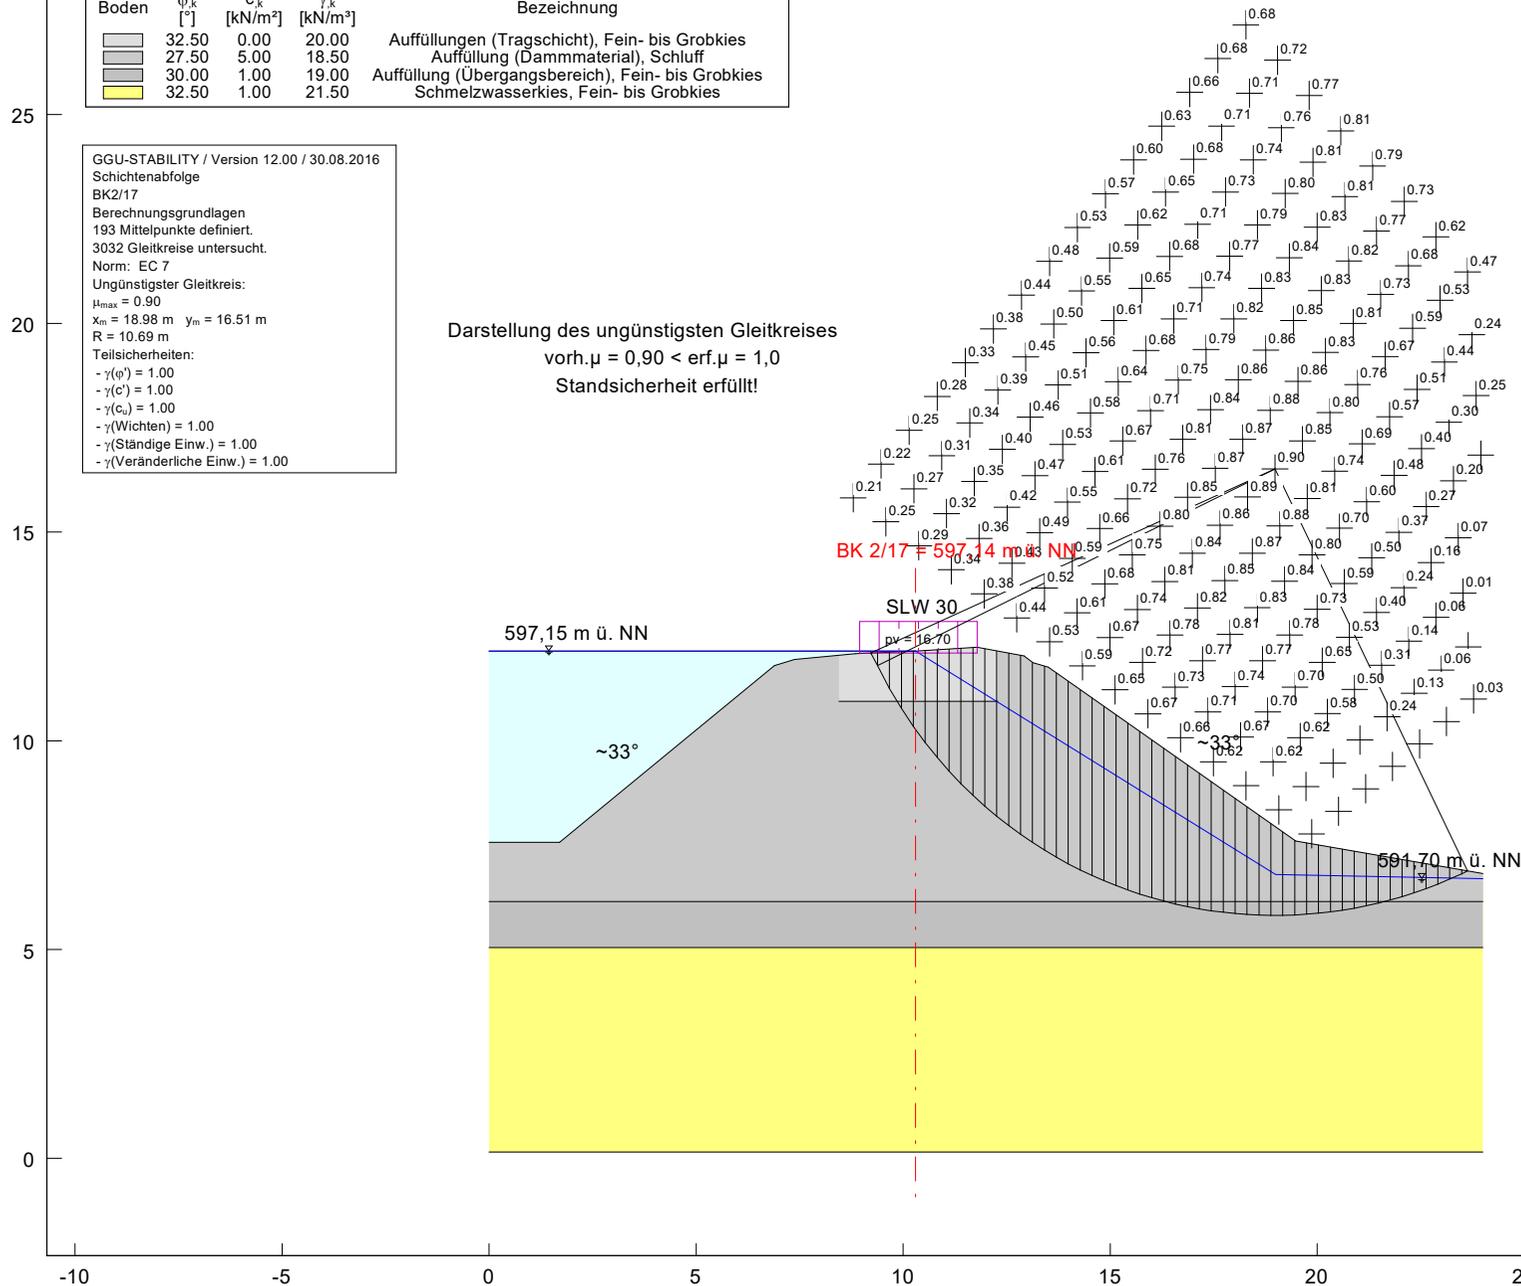
## Berechnungsergebnis, Lastfall 3.1, BS-E: Kronenstau, Landseite

GGU-STABILITY / Version 12.00 / 30.08.2016  
 Schichtenabfolge  
 BK2/17  
 Berechnungsgrundlagen  
 193 Mittelpunkte definiert.  
 3032 Gleitkreise untersucht.  
 Norm: EC 7  
 Ungünstigster Gleitkreis:  
 $\mu_{max} = 0.90$   
 $x_m = 18.98 \text{ m}$   $y_m = 16.51 \text{ m}$   
 $R = 10.69 \text{ m}$   
 Teilsicherheiten:  
 -  $\gamma(\varphi) = 1.00$   
 -  $\gamma(c) = 1.00$   
 -  $\gamma(c_u) = 1.00$   
 -  $\gamma(\text{Wichten}) = 1.00$   
 -  $\gamma(\text{Ständige Einw.}) = 1.00$   
 -  $\gamma(\text{Veränderliche Einw.}) = 1.00$

Darstellung des ungünstigsten Gleitkreises  
 vorh.  $\mu = 0,90 < \text{erf. } \mu = 1,0$   
 Standsicherheit erfüllt!

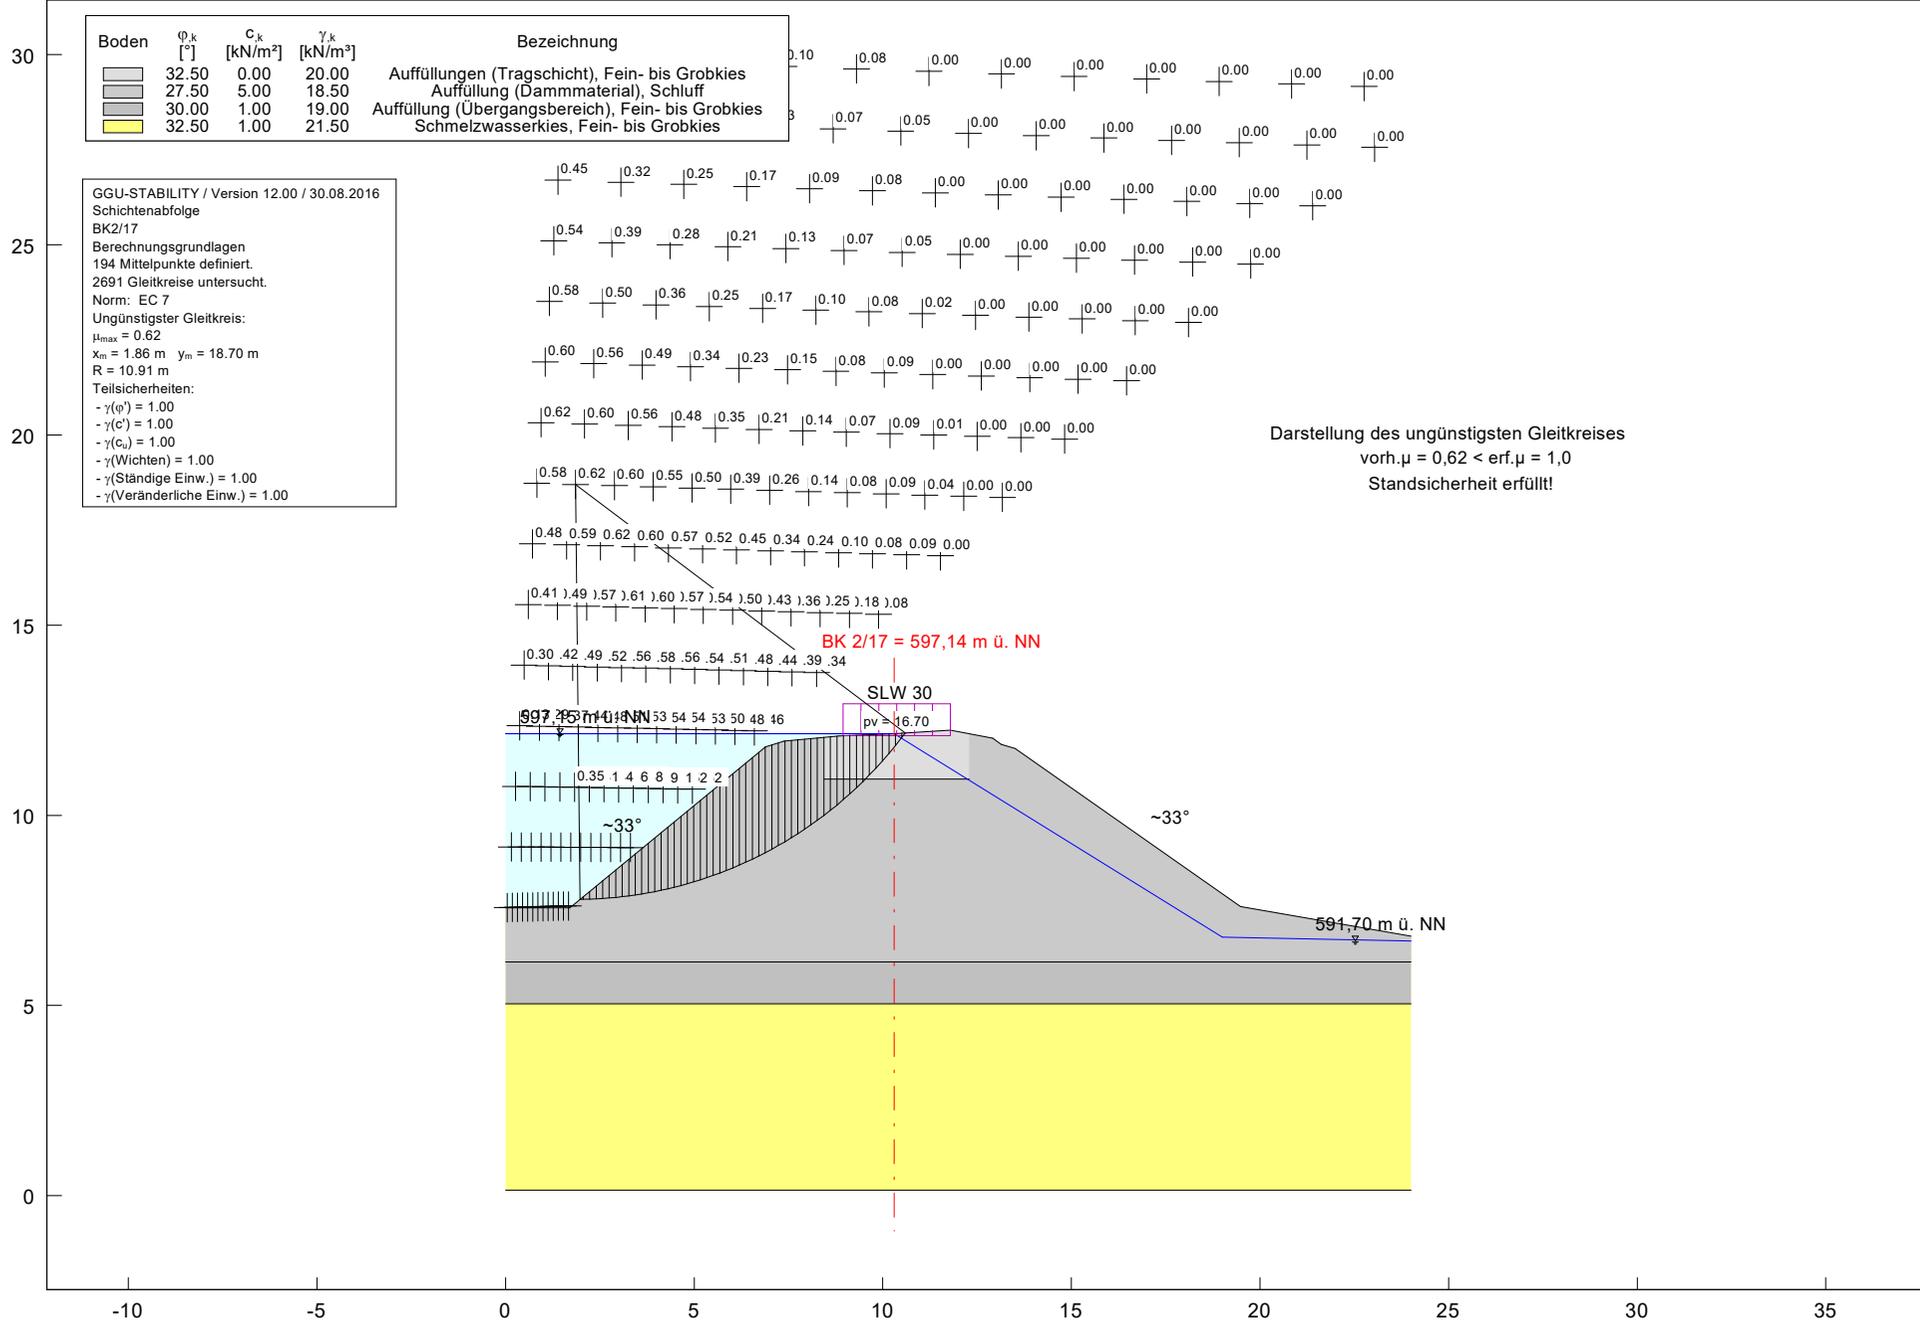
AZ	16 09 074
Anlage	5.9

## Berechnungsergebnis, Lastfall 3.1, BS-E: Kronenstau, Beckenseite
